## **Tesi congressuale 3**

### **GOVERNO DEL TERRITORIO: DALLA GESTIONE DELL'EMERGENZA ALLA PREVENZIONE**

#### **Esempi di sistemazioni idraulico-forestali che confermano la validità di alcune regole antiche**

*Prof. Salvatore Puglisi* - già professore ordinario di Sistemazioni idraulico-forestali nella Facoltà di Agraria dell'Università di Bari.

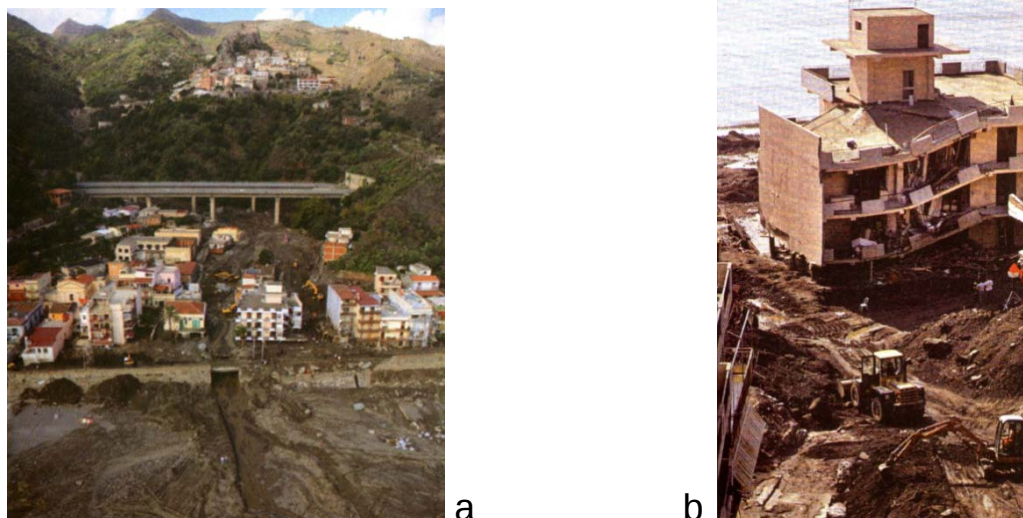
Fig. 1. L'abitato di Scaletta Zanclea (ME) allo sbocco del torrente Racinazzo dopo che esondò il 1° ottobre 2005. In a visto da valle in b visto da monte.

Non era passato neanche un anno dal disastro di Giampilieri e di altri cinque comuni rivieraschi del Messinese, avvenuto il 1° ottobre 2009, quando due settimane fa, il 10 settembre, si è avuta una ennesima catastrofe simile ad Atrani (SA) nella Costiera Amalfitana. Sull'evento di Giampilieri è stata pubblicata una memoria scientifica [1] alla quale si rimanda, riproducendone soltanto le illustrazioni (figg.1,2,3,4) per l'analogia che presentano con il disastro di Atrani.

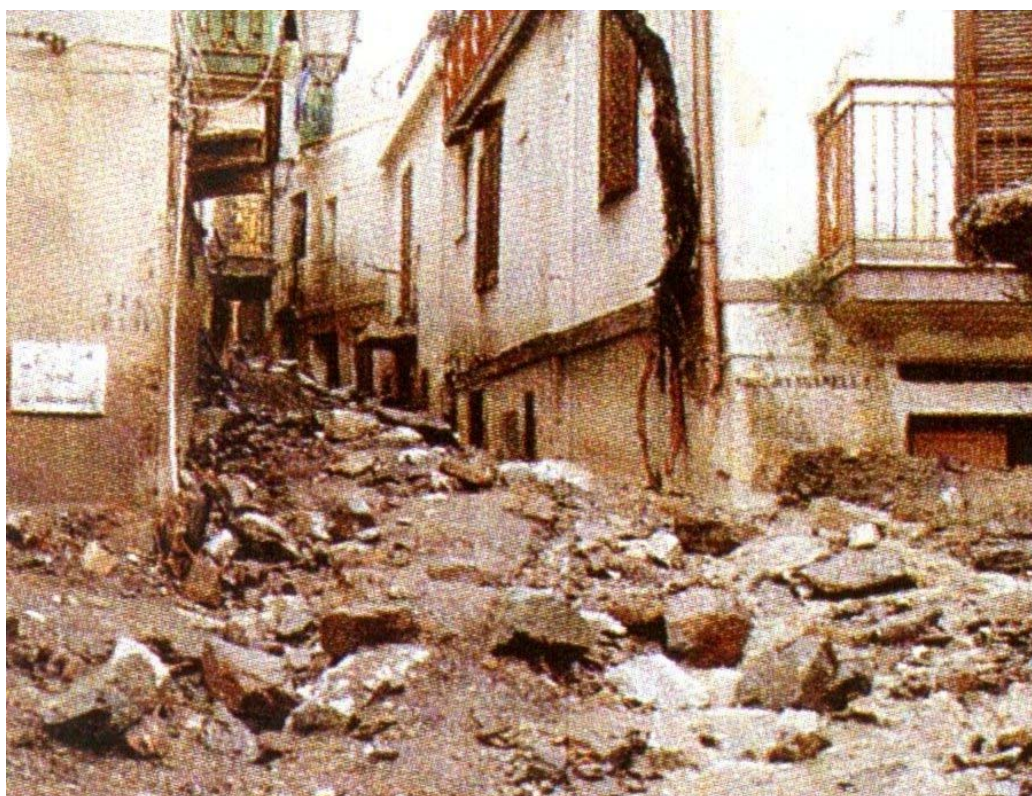
Fig. 2. Strada di Giampilieri (ME) invasa il 1° ottobre 2009 da una colata detritica.

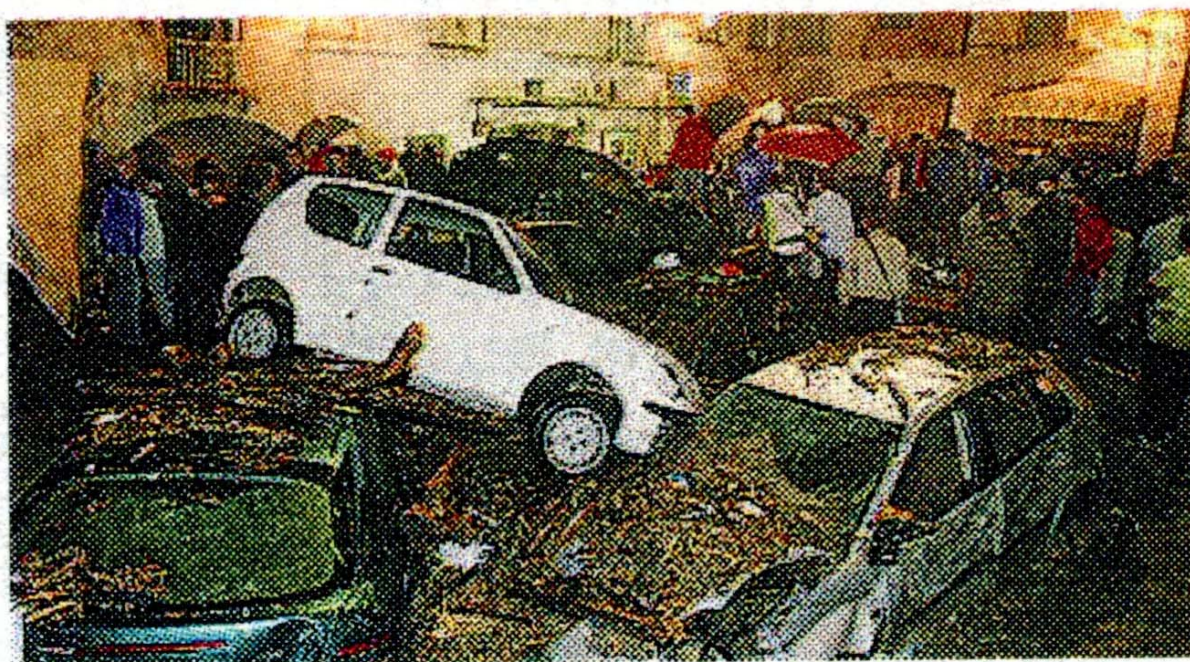
Fig. 5. Il Corriere della Sera dell'11 settembre 2010 ha messo in prima pagina questo articolo di La Capria che mostra l'abitato di Atrani dopo il passaggio dell'onda di piena carica di detriti

Si tratta di paesi costieri attraversati da piccoli corsi d'acqua a regime spiccatamente torrentizio. Questa circostanza ha fatto definire da un grande scrittore, Raffaele La Capria, sulla prima pagina del Corriere della Sera dell'11 settembre, il Dragonara, il torrente killer il cui bacino incombe su Atrani, come un «misero torrente» (fig.5).

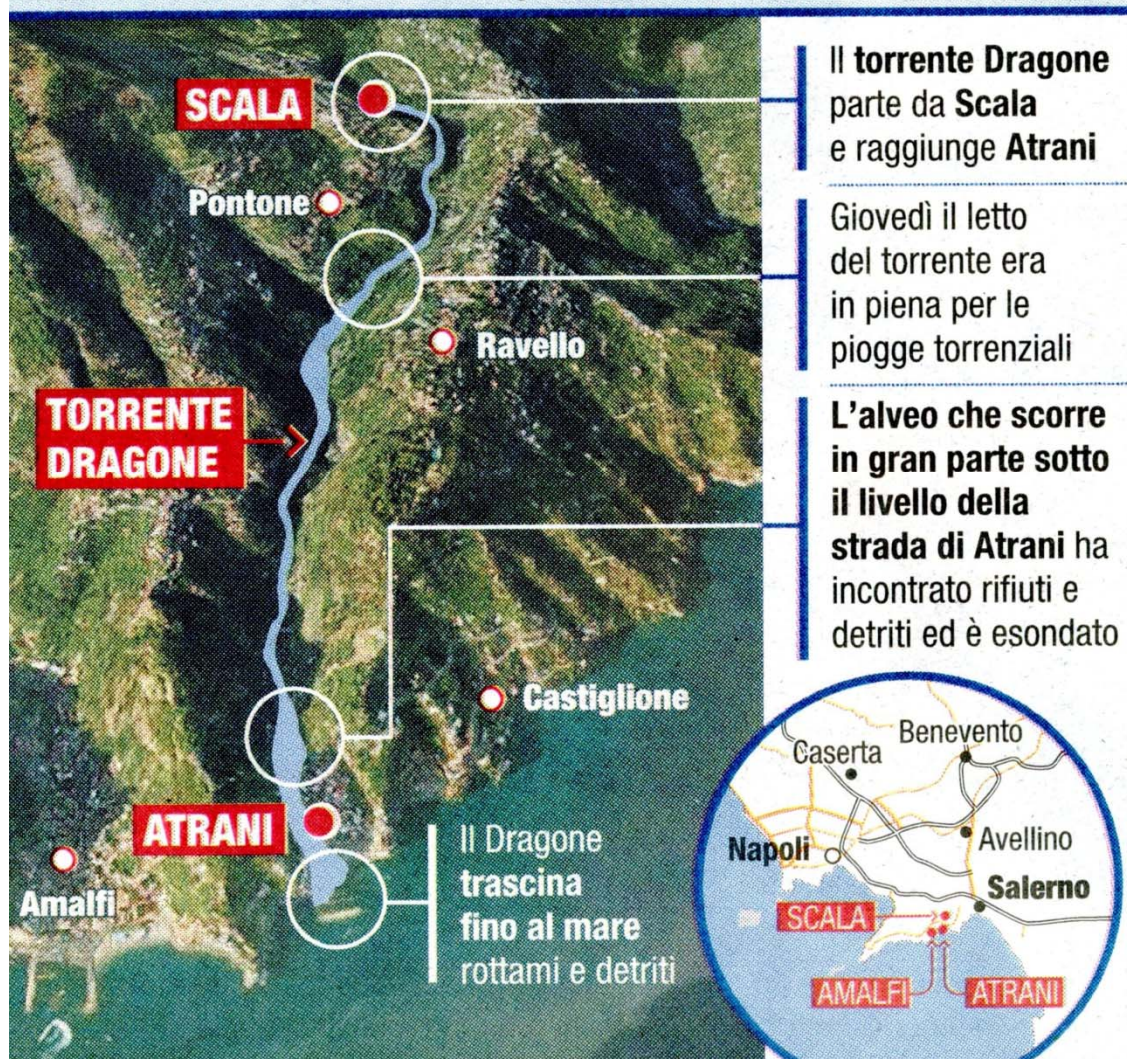
Ecco come si è formata l'ondata di fango che ha travolto il paese

Fig. 6. Il Corriere della Sera dell'11 settembre 2010 ha pubblicato questa cartina che mostra chiaramente dove il tombino entro il quale scorre il torrente è stato ostruito dalla colata detritica che, esondando, ha investito il centro cittadino posto allo sbocco. Nelle figure 7 e 8 altre immagini di Atrani dopo l'evento.

Difatti è grande la sproporzione tra la modesta ampiezza del bacino idrografico e la vastità del danno che esso è stato capace di produrre. Nella Costiera Amalfitana questa situazione è ripetitiva. I ridotti centri abitati che la costellano sono posti allo sbocco a mare dei torrenti che ne solcano le retrostanti ripide pendici. Per dare maggiore spazio alle piazze o alle vie cittadine, gli alvei torrentizi, nelle sezioni di attraversamento del centro abitato, sono coperti (fig.6).

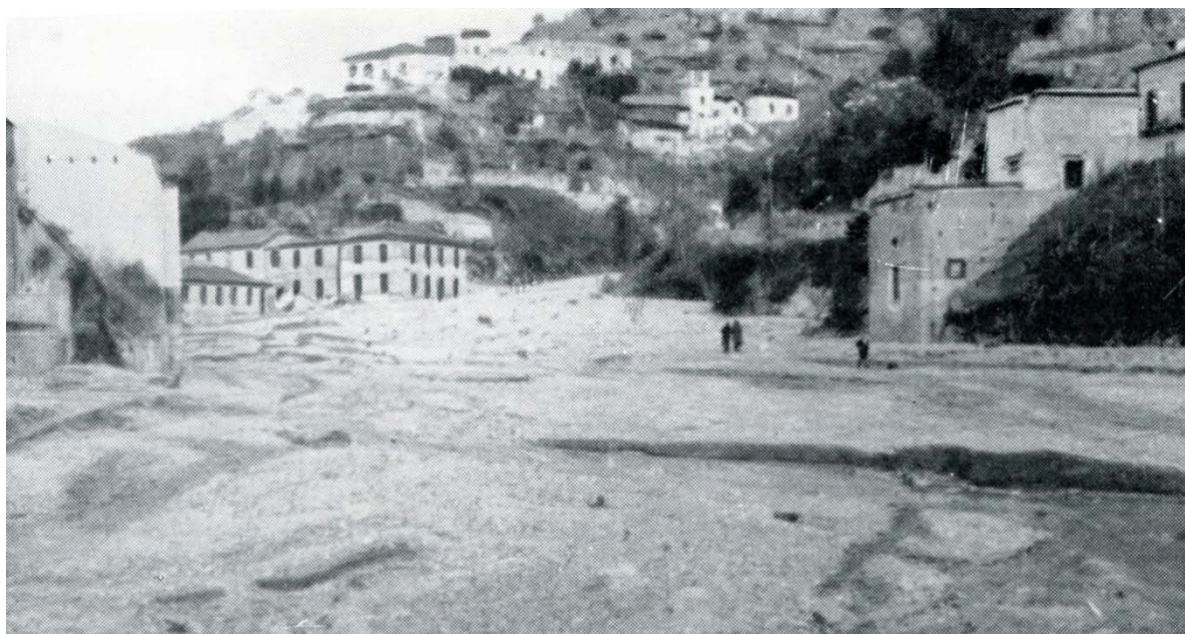
Fig. 9. La foce del torrente Reginna Maior dopo l'evento del 24 ottobre 1954 che distrusse le case di Maiori poste a lato del tombino dove era stato inalveato il torrente (che scoppiò per la pressione) come mostra il grande varco colmo di detriti [6].

Essi potrebbero sì e no convogliare una portata di piena se le acque fossero limpide, ma si ostruiscono quando l'onda di piena trascina tutto ciò che è stato buttato nell'alveo come se fosse una discarica oppure quando dalla pendice si staccano colate di fango o di detriti, chiamate un tempo lave torrentizie, che all'imbocco del tombino lo ostruiscono e tracimano e si creano spazio travolgendo tutti gli ostacoli oppure, peggio, lo mettono in pressione, come avvenne nel caso del Reginna Maior a Maiori (SA) il 24 ottobre del 1954, facendolo scoppiare e demolendo anche le case costruite ai lati (fig. 9).

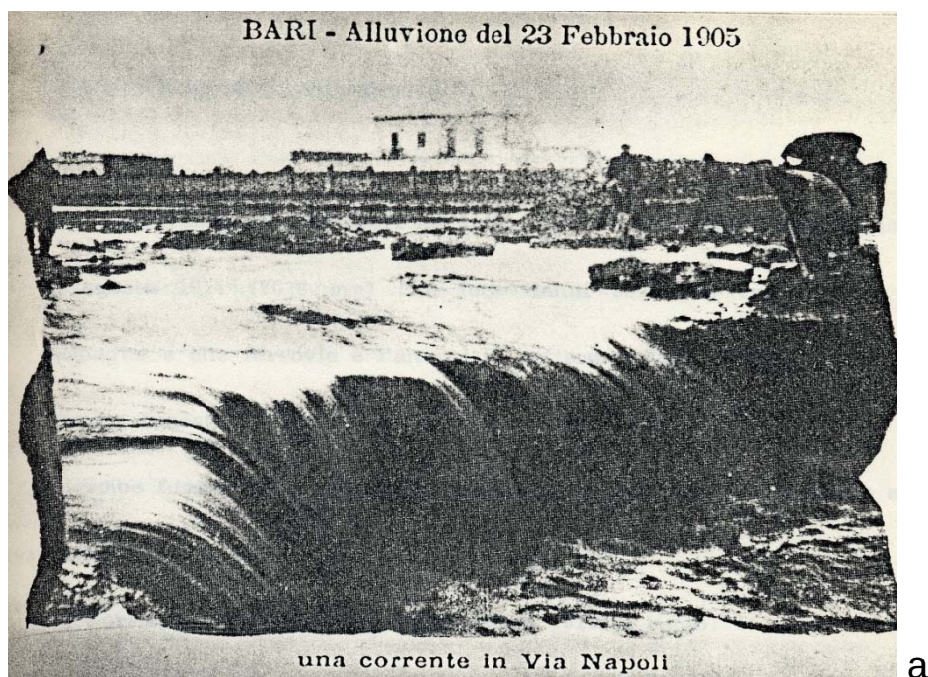
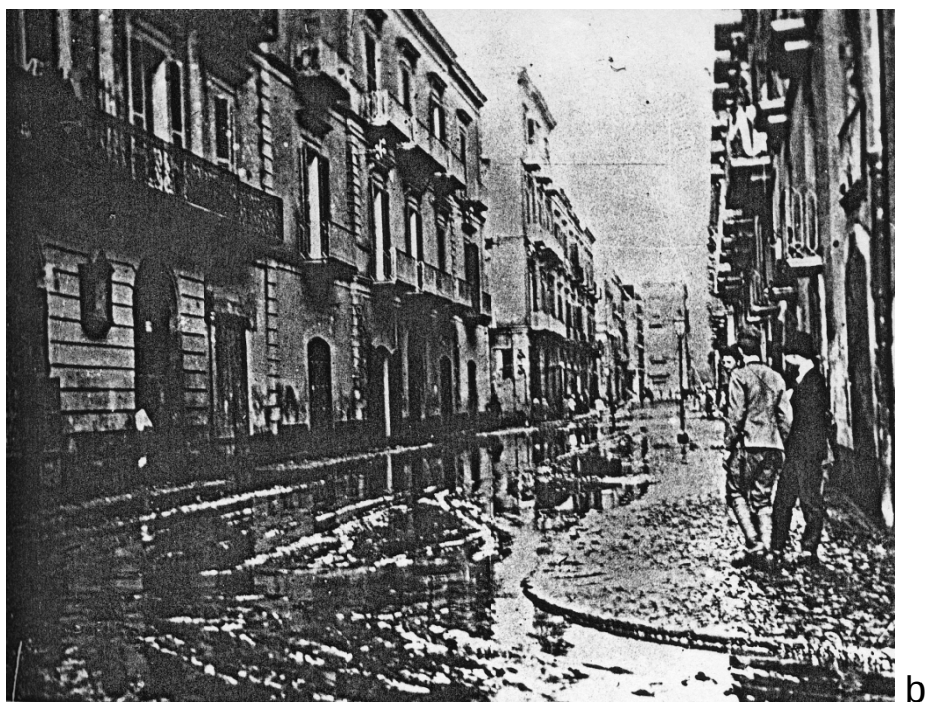
Fig. 10. Immagini della città di Bari durante (a) e dopo (b) l'alluvione del 1905.

Per puro caso nell'anno in cui vide la luce la norma della "gradualità-continuità-integralità" degli interventi vi fu a Bari una grave alluvione. Dalla Murgia scese una colata detritica che veicolata dalle acque del torrente Picone, nel tratto pianeggiante lo sbarrò, esondò e la piena si propagò sino al mare attraversando la città (fig. 10).

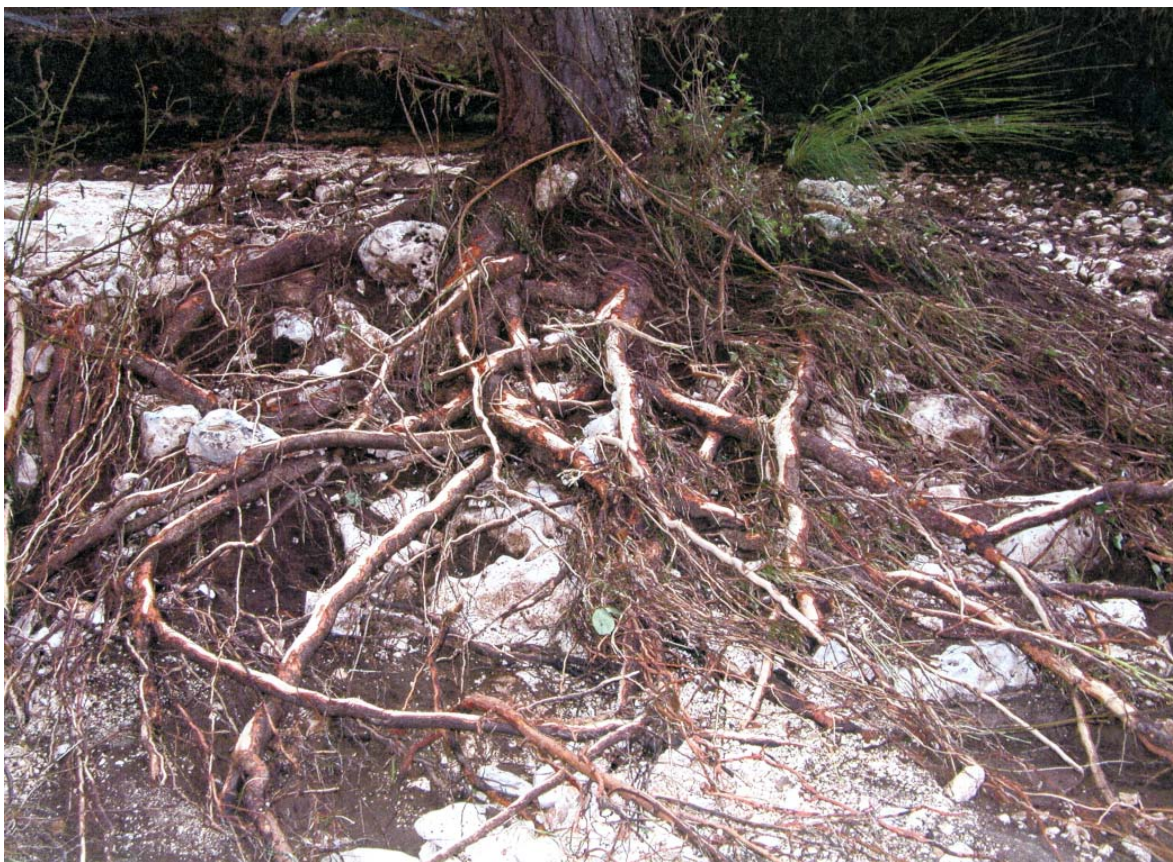
Fig. 11. Apparato radicale, scarificato dal deflusso superficiale del 23.10.2005, il quale ingabbia e trattiene la scaglia calcarea che prima del rimboscimento del 1927-30 alimentava le colate detritiche (foto dott. Campanile).

Nella notte tra il 22 e il 23 ottobre 2005 la Murgia di Mercadante fu investita da una pioggia intensa di 162 mm in 3 ore. La valanga d'acqua che attraversò la foresta in molti luoghi portò via il terreno vegetale ma non riuscì a svenire gli alberi i cui apparati radicali ingabbiavano, immobilizzandola, quella scaglia calcarea, preesistente al rimboschimento, che aveva dato origine alle colate detritiche del 1905, 1915, 1926 (fig. 11).

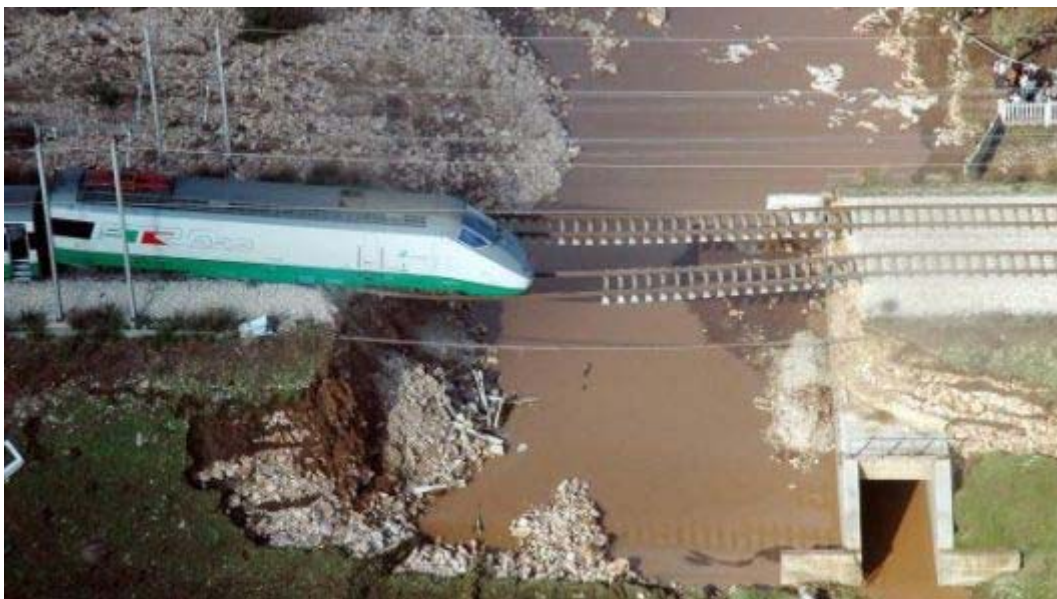
Fig. 12. La piena formatasi nella notte tra il 22 e il 23 ottobre 2005 ha interessato anche la rete idrografica minore. In questa foto si vede a destra in basso un tombino la cui sezione è risultata insufficiente per contenere la portata di piena per cui la corrente si è creato a fianco un varco dove per poco non è precipitato l'Eurostar.

La Foresta Mercadante, realizzata secondo le antiche regole alla testata del torrente Picone per disinnescare il focolaio delle lave torrentizie che vi si formavano, fu duramente investita dall'anzidetta alluvione del 2005, della quale si riportano altre immagini (figg. 12,13), e riportò dei danni che la Regione ha prontamente riparato. Nel complesso, però, ha resistito e si è confermata baluardo difensivo della città di Bari. Alla salvaguardia di questa contribuì anche una cava abbandonata in fregio al torrente, già sistemata dal Comune di Bari a parco urbano, che la notte del 23 ottobre funzionò come cassa di espansione.

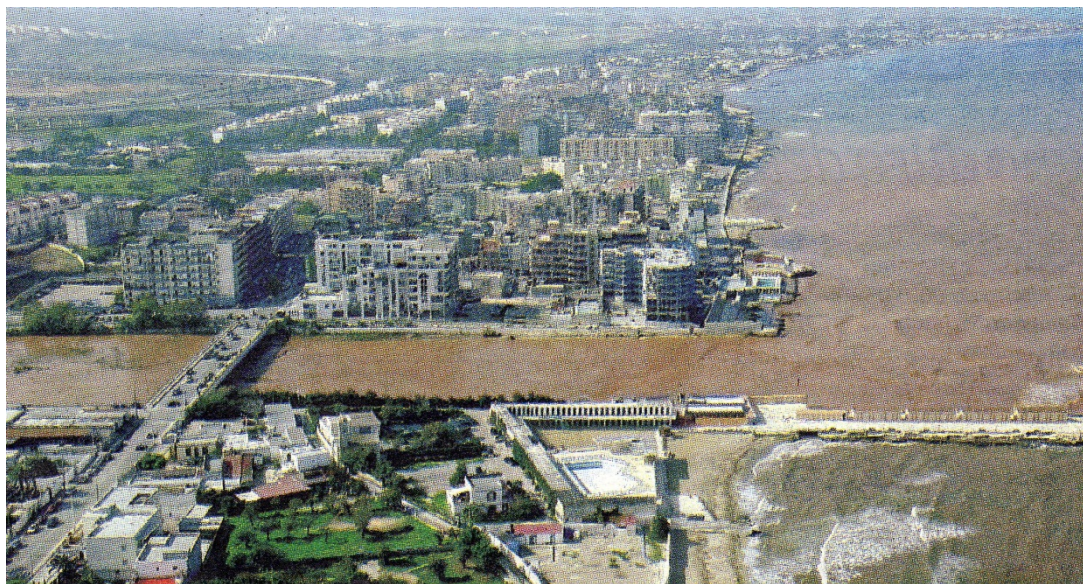
Fig. 13. Immagine della foce a Bari della Lama Sinata, dove confluisce il Picone dopo la sistemazione, il giorno 23 ottobre 2005.

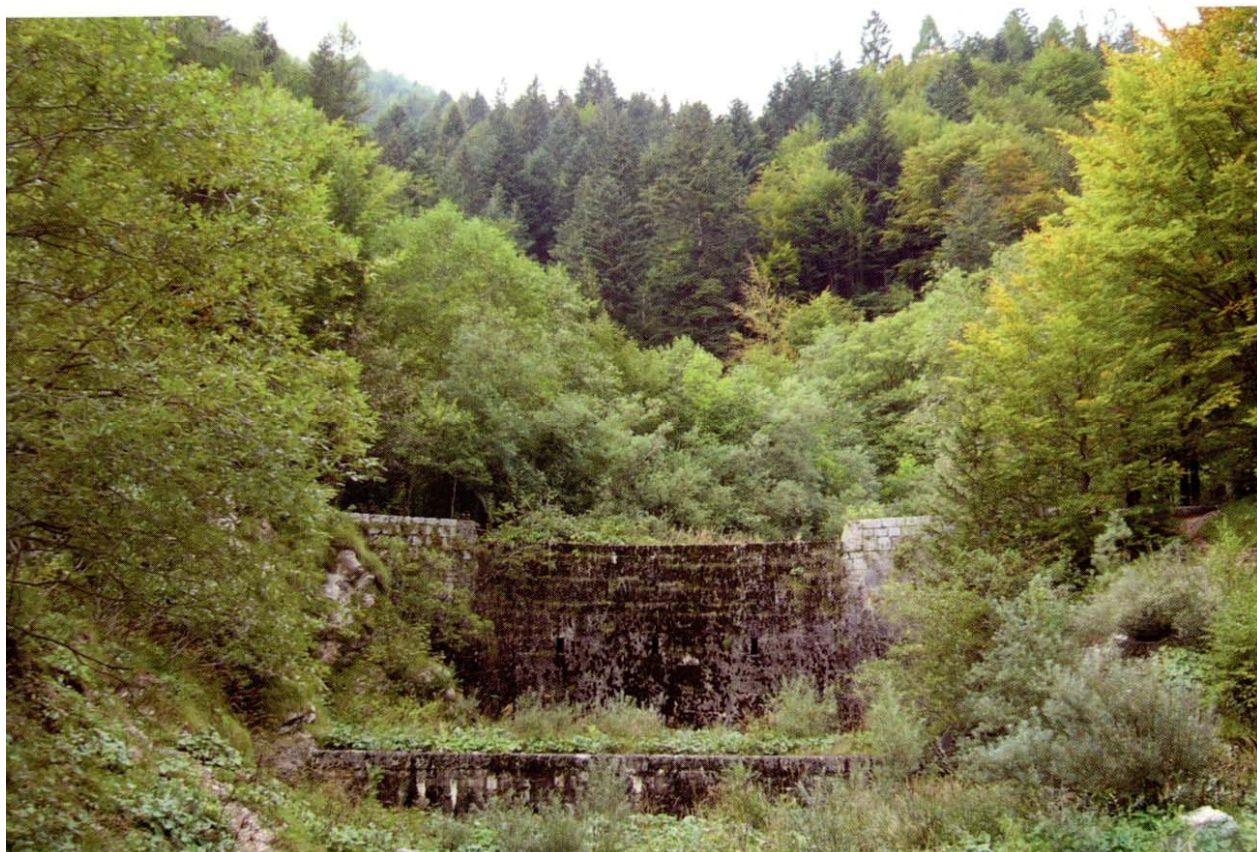
Fig. 14. Briglia curvilinea in muratura che ha dato stabilità alle pendici in forte dissesto che, rimboschite, oggi costituiscono la foresta di Giazza. Questa fu acquisita nel 1911 al demanio forestale dello stato (ASFD), in forza della legge istitutiva 2 giugno 1910 n 277, ed è oggi amministrata da Veneto Agricoltura che cura il bosco e assicura la manutenzione delle opere.

1905 n. 400 l'amministrazione italiana ne cominciò la sistemazione idraulico-forestale comprando in Austria, coi fondi del Comitato Forestale di Verona, in quello che è oggi il comune di Ala (TN), i terreni di proprietà privata posti alla testata del bacino, per rimboschirli unitamente a quelli del comune Selva di Progno (VR). Per dare stabilità alle pendici rimboschite, esattamente sulla linea di confine Austria-Italia costruì la briglia curvilinea alta metri 7 che si vede nella figura 14.

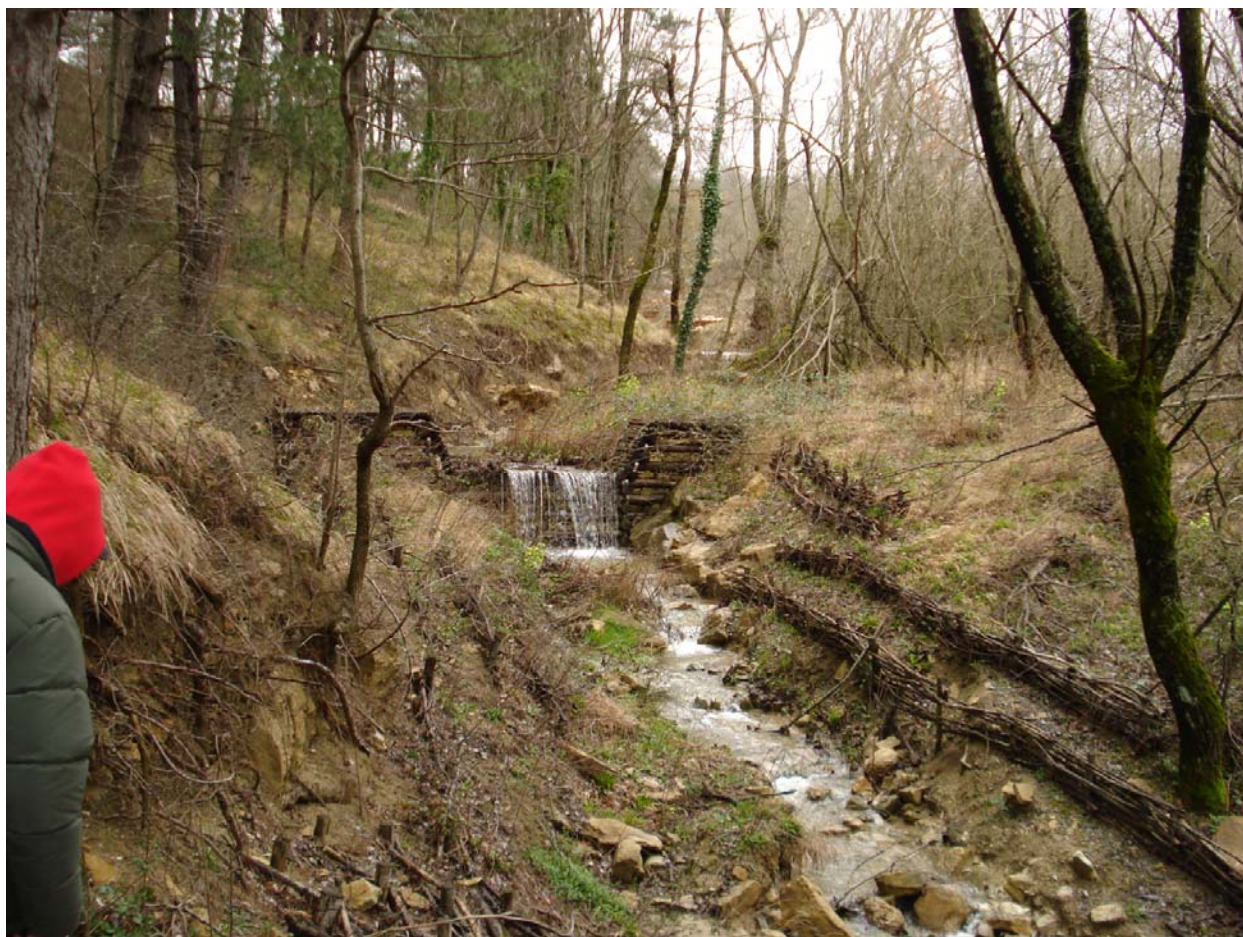
Fig. 15. Briglia mista in legname e pietrame costruita recentemente sul torrente Fiumicello a Celle di San Vito (FG) a completamento di una sistemazione idraulico-forestale eseguita alla fine degli anni Cinquanta.

Questa norma, a parte l'italiano un po' vecchiotto, sembra tolta da uno dei tanti manuali di ingegneria naturalistica che hanno visto la luce negli ultimi anni. Se confrontiamo una briglia di 'legno e sasso' di quei tempi con una di adesso (fig. 15) praticamente non vi sono differenze costruttive apprezzabili. Vi è però una differenza sostanziale: la prescrizione contenuta nel decreto del 1912 obbediva al criterio della economicità dei lavori mentre adesso quella tipologia è dettata dalla esigenza dell'inserimento delle opere nell'ambiente naturale.
